## RESUMEN DEL PROYECTO "PUEBLO HUNDIDO DE TEQUESQUITENGO"

Al final del año de 1987 el "**GRUPO PROTEO**" inició los trabajos de un proyecto denominado "**PUEBLO HUNDIDO DE TEQUESQUITENGO**". Dedicándose a ello, durante, más de 1 año.

## CAPILLA DE SAN JUAN BAUTISTA

### PUEBLO HUNDIDO DE TEQUESQUITENGO MOR.

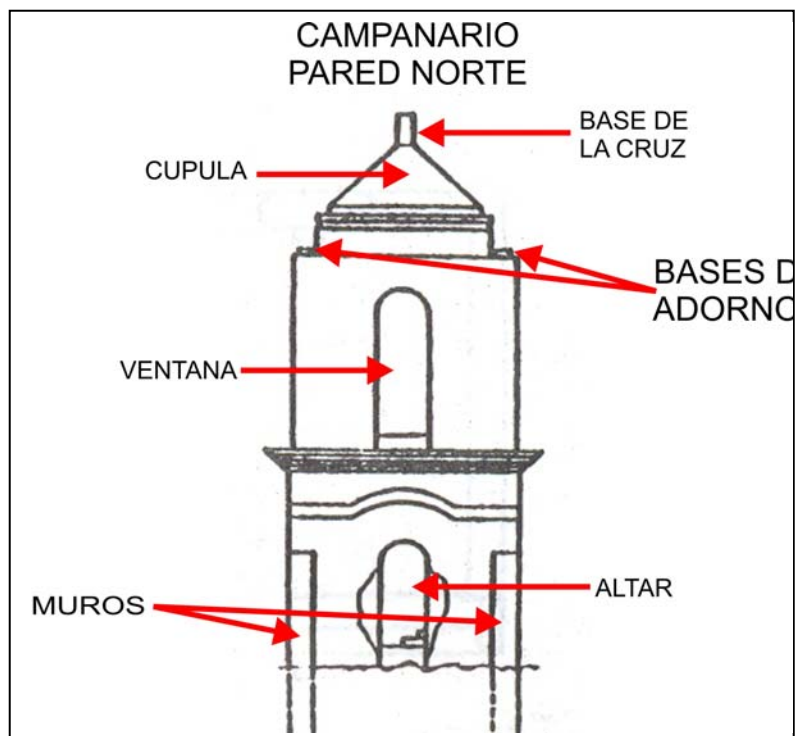
### Pared Norte:

En la parte inferior existe un altar el cual se conecta al interior, en donde se cree había una imagen de algún santo. Actualmente y debido a la erosión y destrucción del lugar, se ha formado un hueco en el muro en donde estaba mencionado altar.

También se observa una alta concentración de escombros en la base a todo lo ancho, el cual sepulta gran parte del campanario.

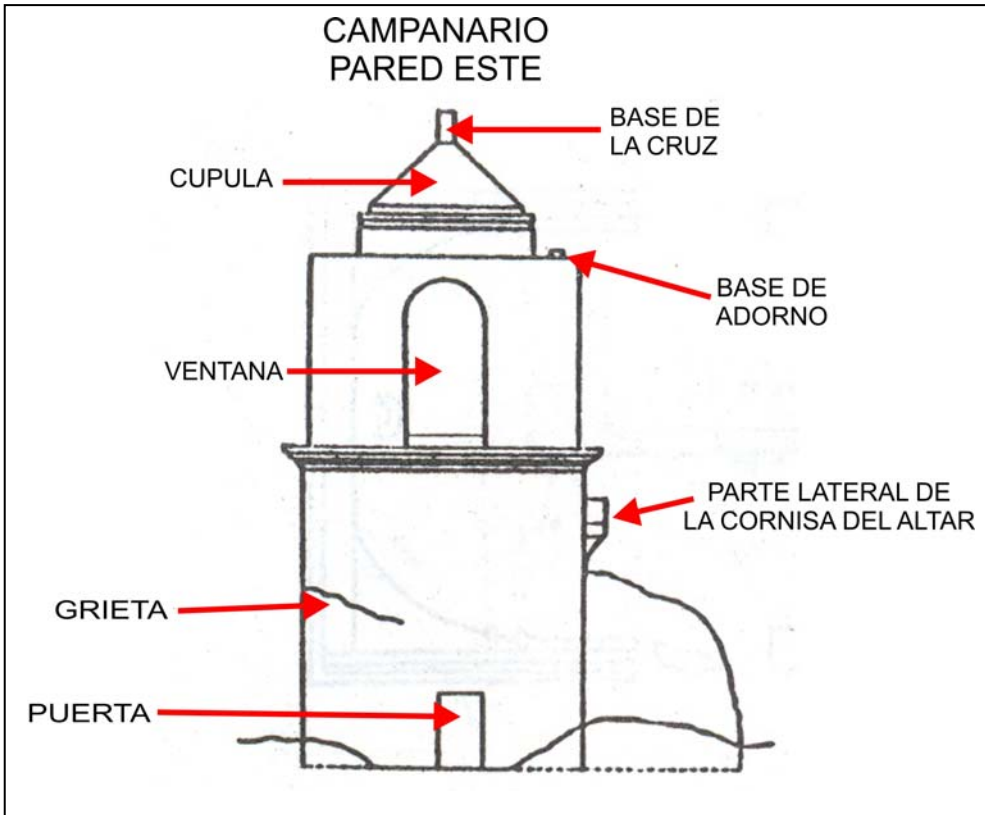
### Pared Este:

Se destaca una grieta que corre inclinada de arriba hacia abajo y de izquierda a derecha con una longitud aproximada de 1.50 m.

Se observan restos de un muro en la parte derecha y escombros a ambos lados de la puerta, estando ésta descentrada y cargada hacia el lado derecho.

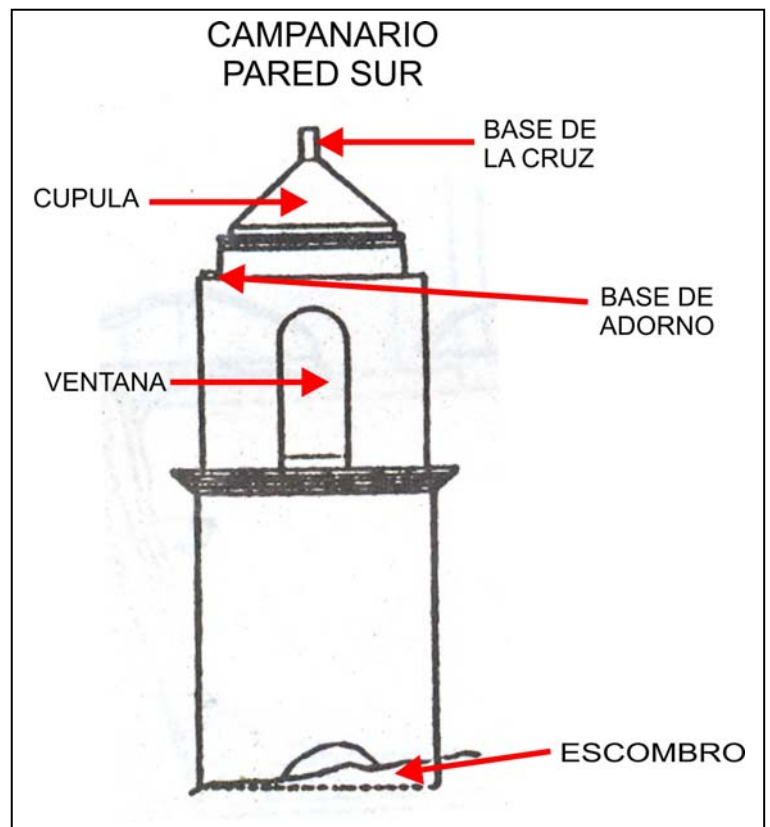
### Pared Sur:

Esta cara del campanario es completamente lisa en su parte inferior, sin marcas particulares, huecos y sin relieves de ningún tipo.

Puede observarse claramente una gran roca junto a la base recubierta de escombros hacia su lado derecho.

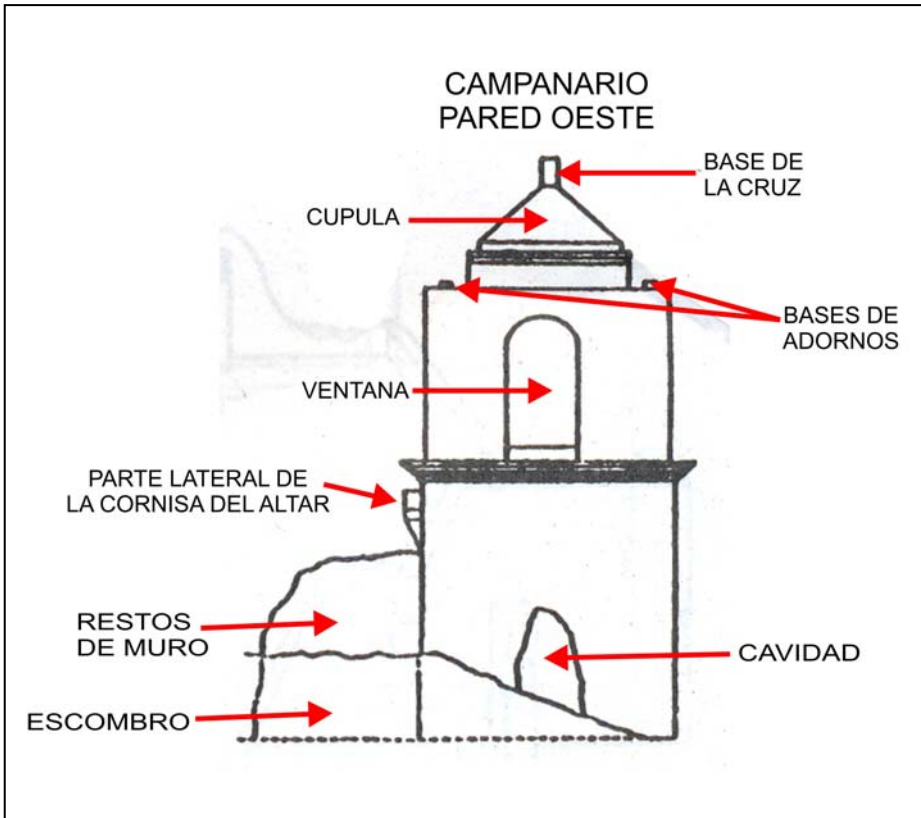
### Pared Oeste:

Esta cara forma parte del frente de la capilla teniendo en el centro una cavidad que no alcanza a traspasar el muro en donde originalmente había un nicho, el cual se derrumbó; hacia el lado izquierdo y se pueden observar los restos de un muro. En este lugar existe una gran aglutinación de escombros, también es posible observar la parte lateral de una especie de cornisa que forma parte de la parte superior del altar ubicada en la cara Norte.

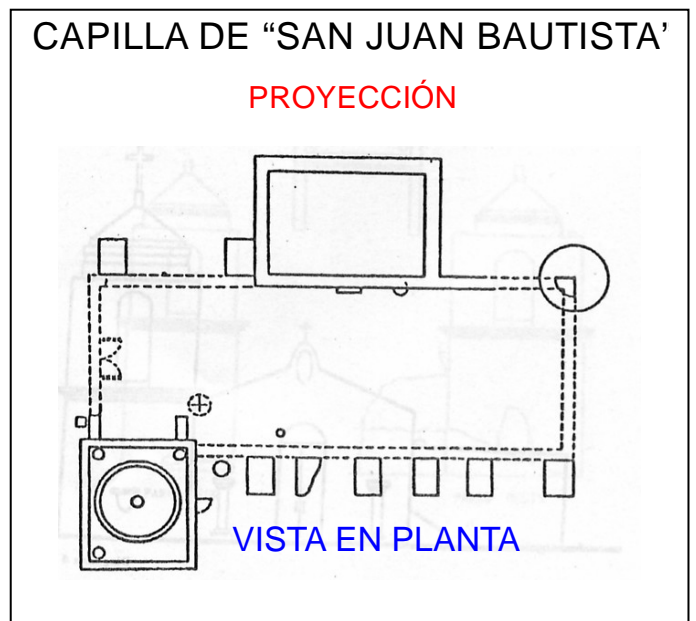
Alineados con la cara "Norte" del Campanario y en dirección "Este" con azimut de 100°, se hallan 6 contrafuertes casi todos en perfecto estado, que servían de apoyo al muro que corría por el lado sur.

En la parte exterior del campanario en su pared del lado este, se encuentra en pie una columna ubicada entre el campanario y el primer contrafuerte, la cual posiblemente servía de base a algún santo; también existe otra gemela, ahora tirada, dando la bienvenida a los fieles, los cuales pasaban al Interior de la capilla a través de la puerta principal ubicada en el lado oeste, haciéndoles pasar entre ellas. Esta pequeña columna está débilmente sostenida por lo que podría caer en cualquier momento.

Frente a los contrafuertes y con vista hacia el Norte, encontramos las 4 paredes de la Sacristía, ya sin techo y con una puerta con forma de arco de medio punto que permitía el acceso hacia su Interior desde la misma Capilla. En su interior se aprecian una gran cantidad de escombros a base de tejas, que conformaban el techo.

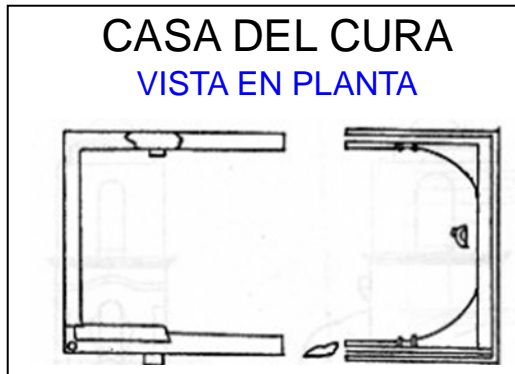
La estructura ya no tiene techo y casi está derruida por completo, salvo algunos tramos que conformaban los muros exteriores del inmueble.

Alrededor de la estructura y sobre todo en su parte norte, se pueden apreciar un gran cúmulo de escombros.

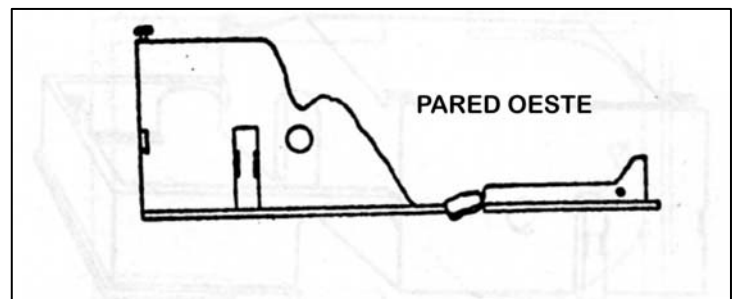
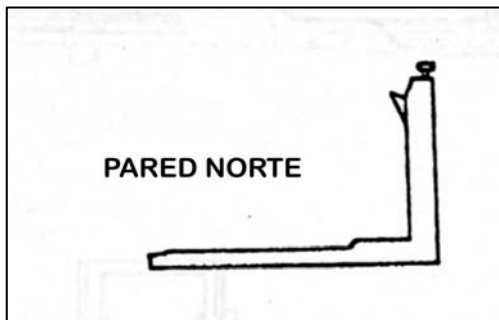
### PARED OESTE:

Aún esta en pie gran parte de la pared Oeste con una altura de 6 metros, contando con una ventana octagonal y 2 columnas, una en la parte exterior de forma más o menos lisa y con nichos en su artistas. La otra en la parte interior más adornada y en varios relieves. Se destacan, una columna con 2 pequeños nichos y una abertura o ventana de forma más o menos octogonal.

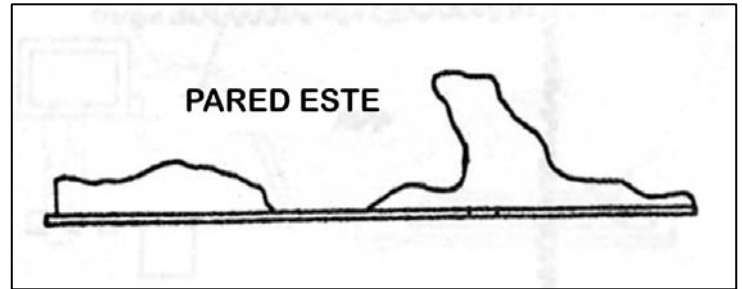
### PARED ESTE:

En la sección Este, se localizan los restos de un muro, los cuales están en pie de gracias al apoyo de una columna, también adornada con varios relieves y un nicho que se encuentra en la parte interna de la construcción.

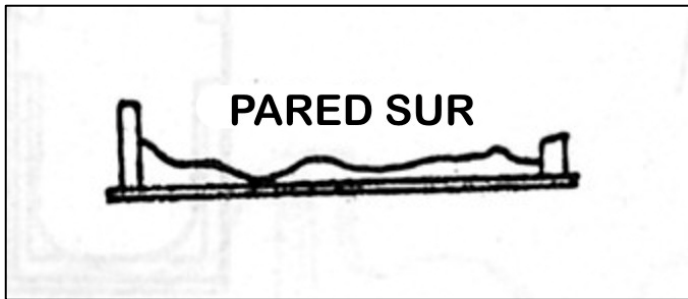
### PARED SUR:

La pared sur se encuentra caída casi en su totalidad, aunque se puede destacar que en la parte su central y hacia su interior se encuentra tirado un fragmento de gran tamaño y forma semicircular con una base para colocar una estatuilla, la cual se encontraba ubicada sin lugar a duda en la parte central superior de dicha pared.
